Работа с NAT Flow. Как найти абонента за NAT

Пример работы с abuse letters

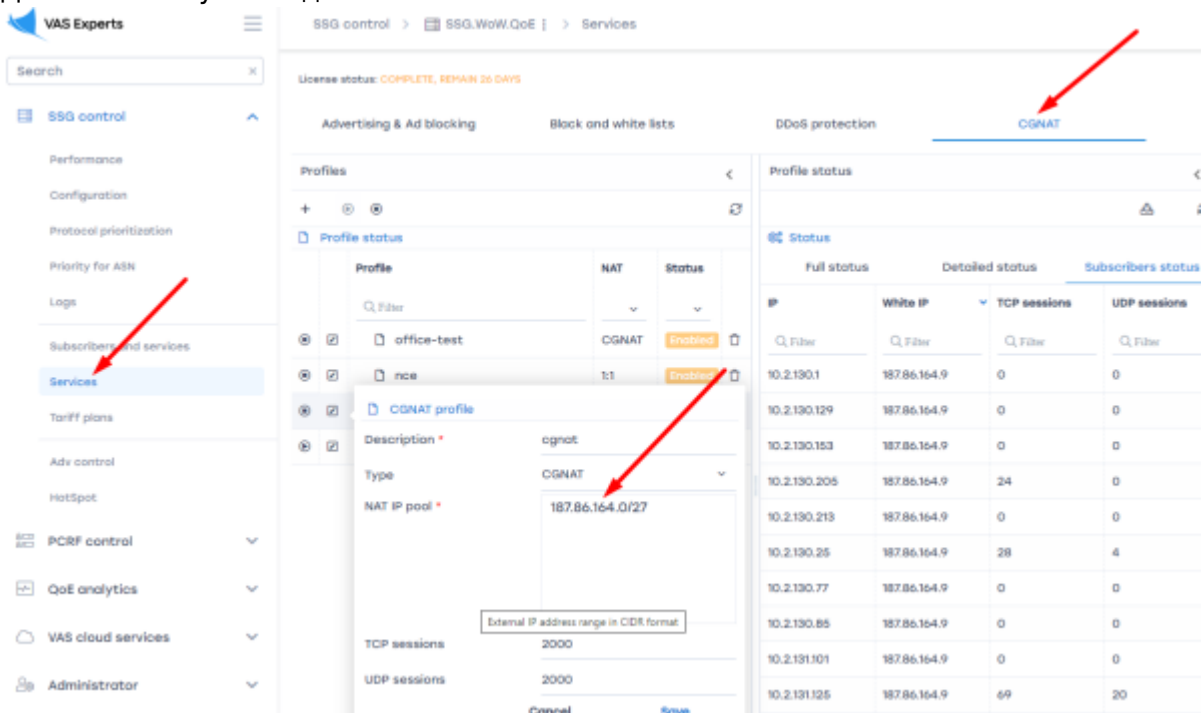
1. Данный NAT-пул заведен на CG-NAT СКАТ.

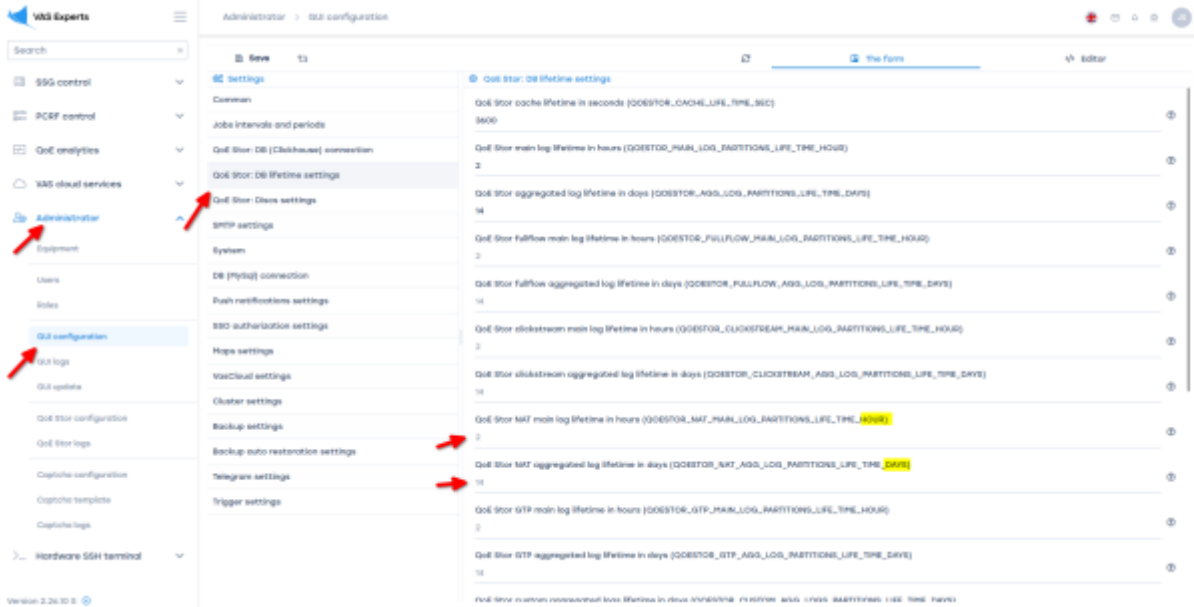
2. Время хранения логов NAT захватывает время abuse-активности. Посмотреть и настроить

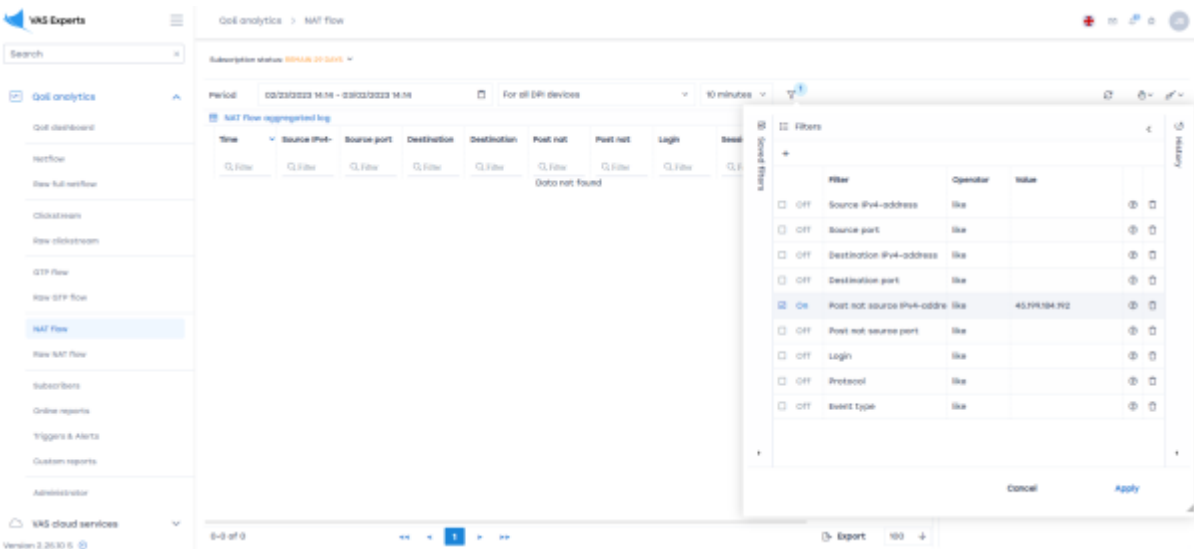
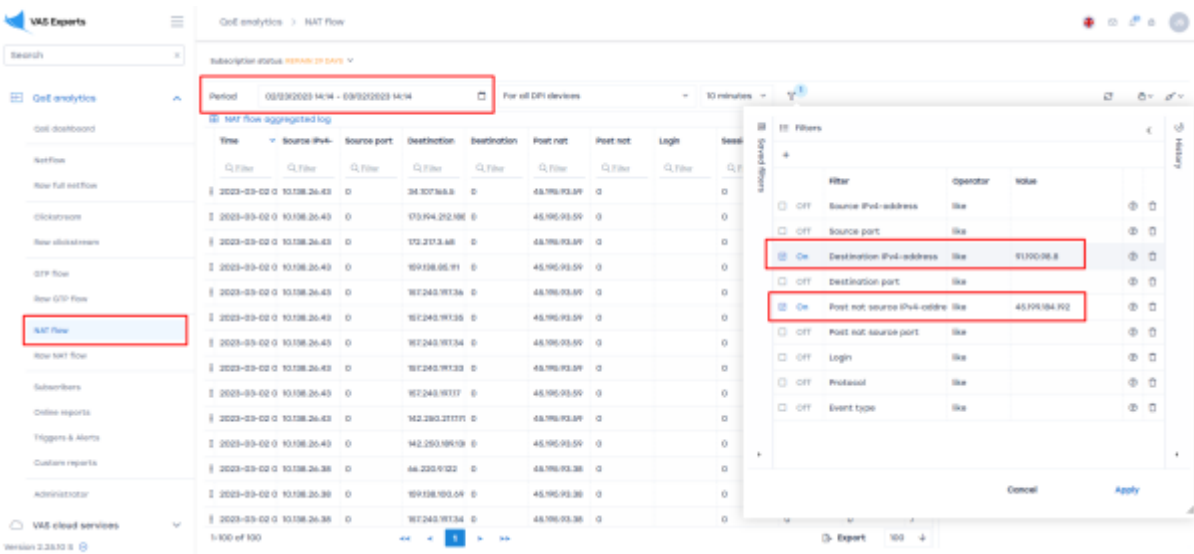
Далее в GUI СКАТ необходимо открыть раздел NAT flow, выбрать период, завести source и destination IP.
