Работа с NAT Flow. Как найти абонента за NAT

Пример работы с abuse letters

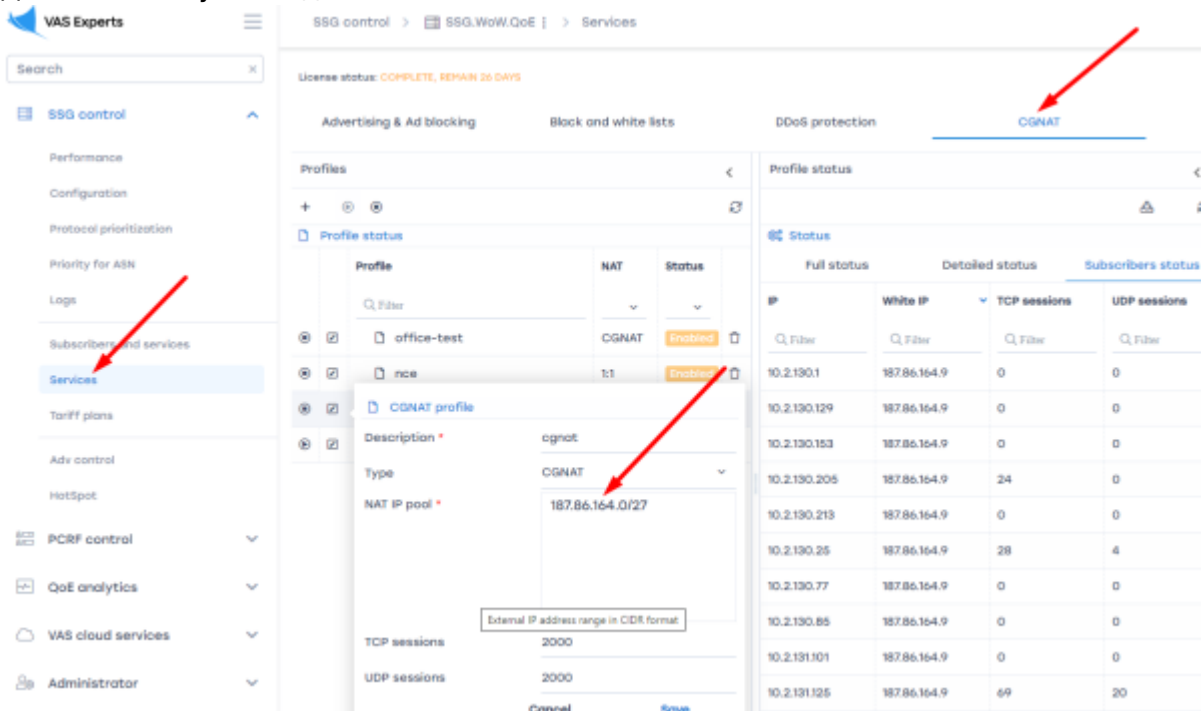
1. Данный NAT-пул заведен на CG-NAT СКАТ.

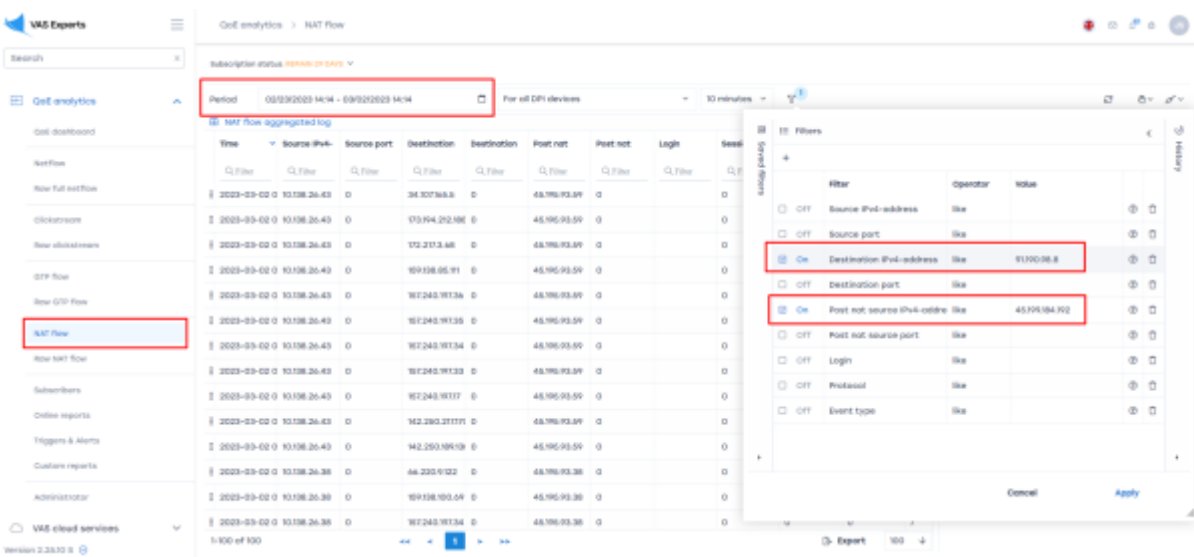
Далее в GUI СКАТ необходимо открыть раздел NAT flow, выбрать период, завести source и destination IP.

Задача — определить по логам, какой абонент за NAT-пулом (source IP), указанным в письме, в это время обращался к адресу destination IP.
